Metodbok buköversikt kontroll av sondläge, patient på IVA HSV

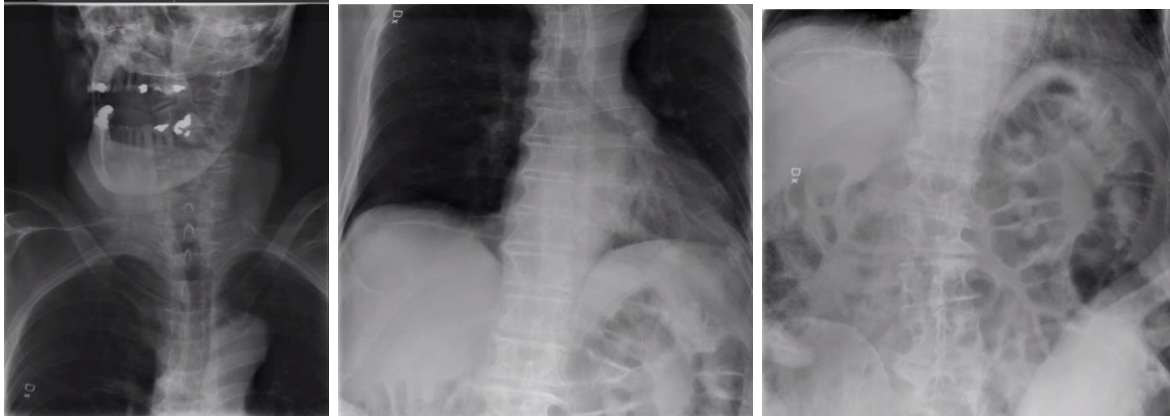
Följ sonden hela vägen från näsan. Exponering på dessa bilder 80 kV och 45 mAs på en patient som väger cirka 80 kg.

Frontal: Bild från näsan och nedåt. Eventuellt ytterligare en bild längre ned så hela sonden syns.

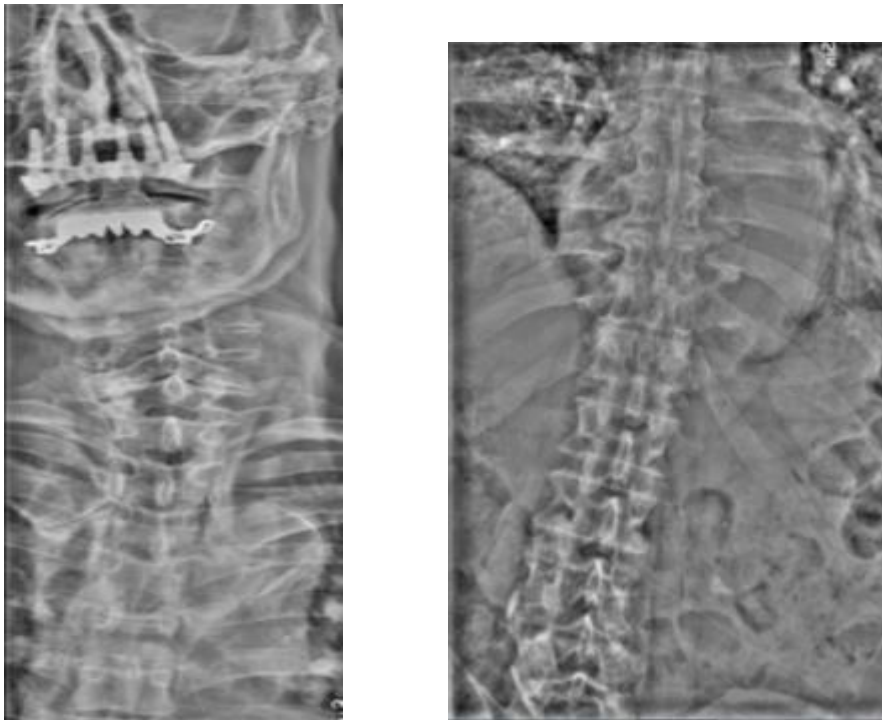
Bilder med "sondläge"-filter för att lättare se sonden.

Nutritionssonder är svåra att se på bilder tagna inne på IVA, enligt överenskommelse med IVA-personalen lämnar de kvar ledaren i de sonder de vill ha kontrollerade innan de börjar användas.
